Paweł Baranowski
konserwator dzieł sztuki
nr dyplomu ASP w Warszawie 4437

**PROGRAM PRAC
KONSERWATORSKO – RESTAURATORSKICH DREWNIANEGO
WYPOSAŻENIA WNĘTRZA I POLICHROMII ŚCIENNYCH W
KOŚCIELE ŚW. ANDRZEJA APOSTOŁA
W ROŻNOWICACH**

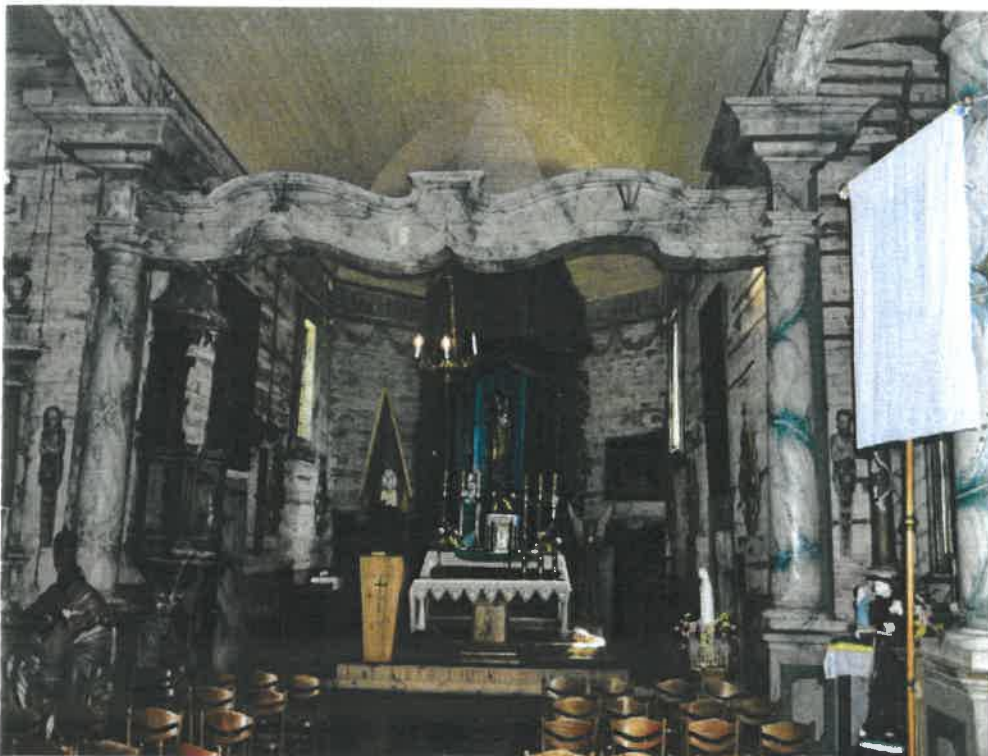
Widok ogólny

polichromii z XIX w (kolumny, belka tęczowa)

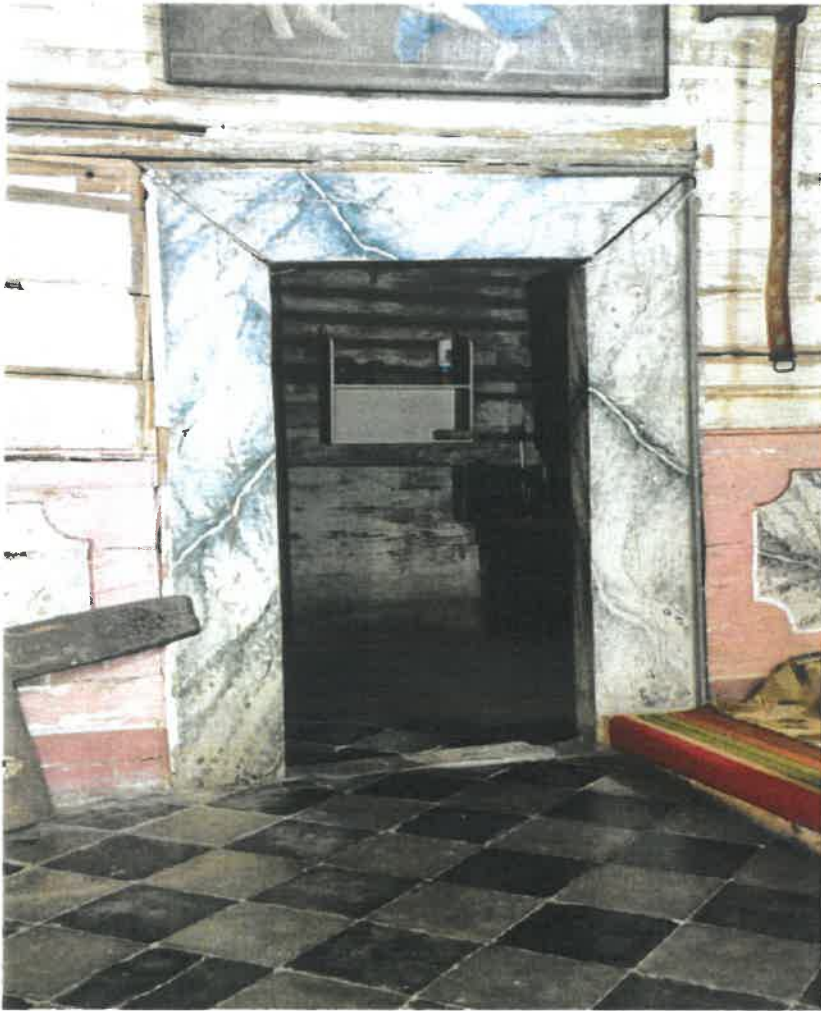
zakrystii (XIX w.)

polichromowane obramienie drzwi do

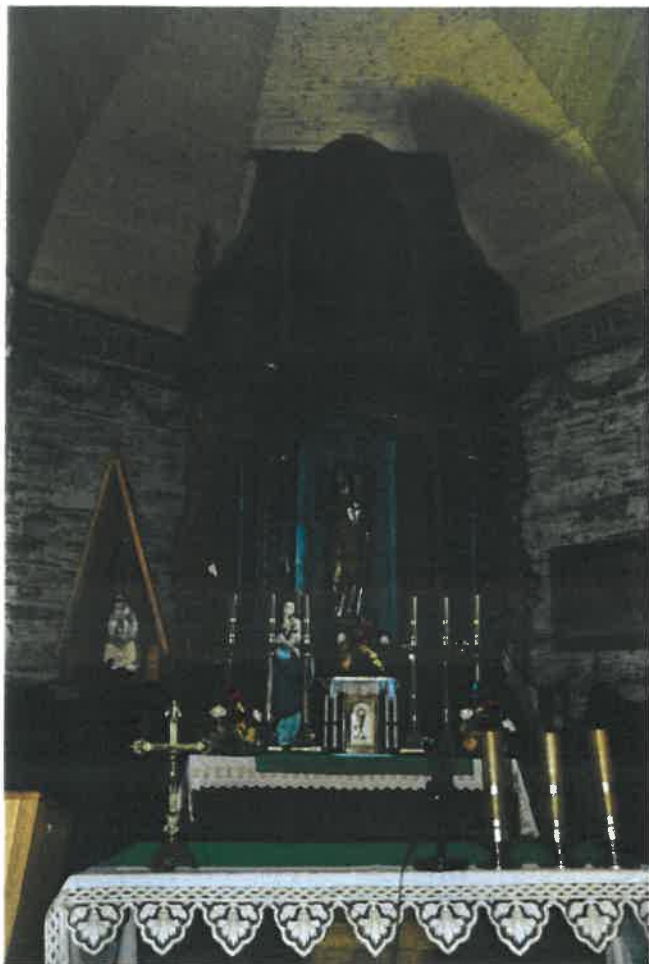
ołtarz główny

kompilacją z dwóch różnych ołtarzy.

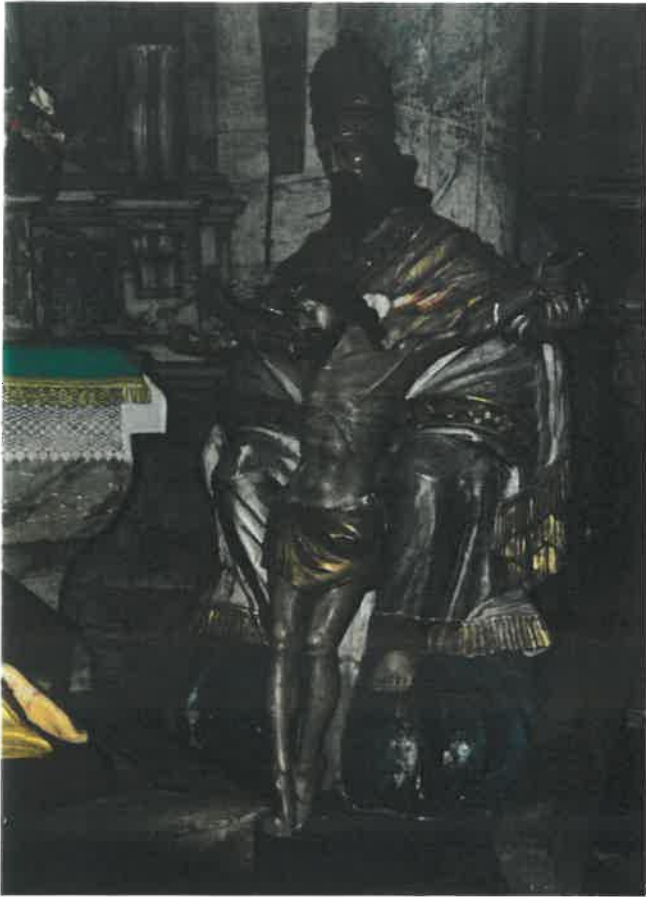
grupa św Trójcy (pierwotnie w ołtarzu głównym obecnie na podłodze kościoła)

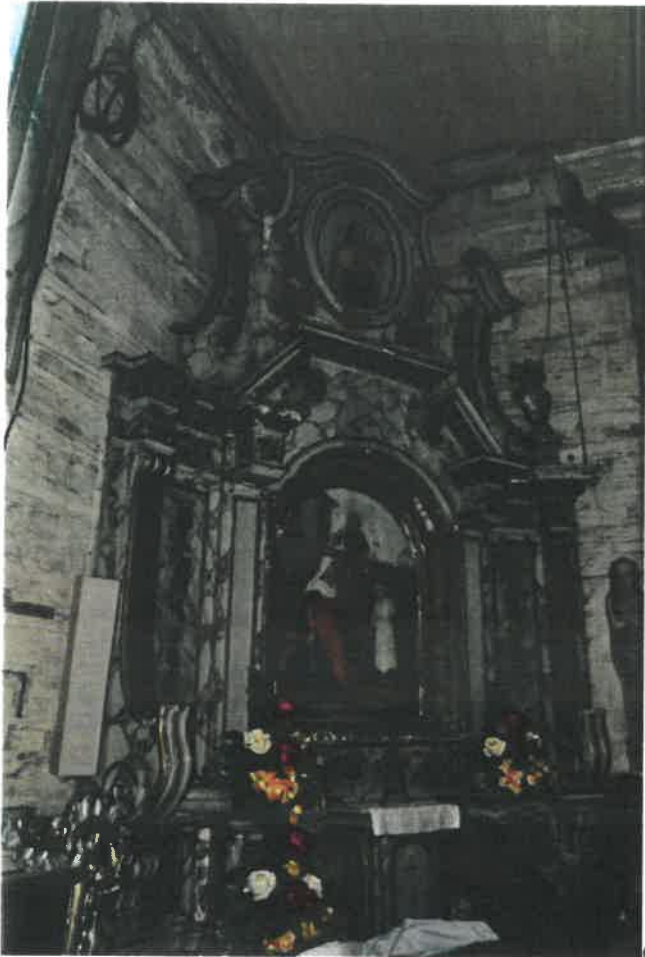
2) ołtarz boczny lewy (północny) o charakterze późnobarokowym z ornamentami rokokowymi, zapewne powstały w drugiej połowie XVIII w. Podobnie jak ołtarz główny jest on dwukondygnacyjny. W części dolnej znajdują się obraz na płótnie – na zasuwie (stanowiący integralną część ołtarza) przedstawiający św. Rodzinę (prawdopodobnie z końca XIX w.). Zgodnie z wpisem do rejestru zabytków ołtarz winien być zdobiony (w polu środkowym, gdzie obecnie jest wyżej wspomniany obraz), rzeźbą św. Anny Samotrzeć powstałą później niż ołtarz – w chwili obecnej nie widoczną z uwagi na konieczność kompleksowego działania konserwatorskiego należy założyć prace konserwatorskie przy tej rzeźbie. W górnej kondygnacji (w szczycie ołtarza) znajduje się owalny obraz na płótnie stanowiący integralną część ołtarza przedstawiający św. Teresę. Ołtarz jest polichromowany z bogatą złożoną snycerką.

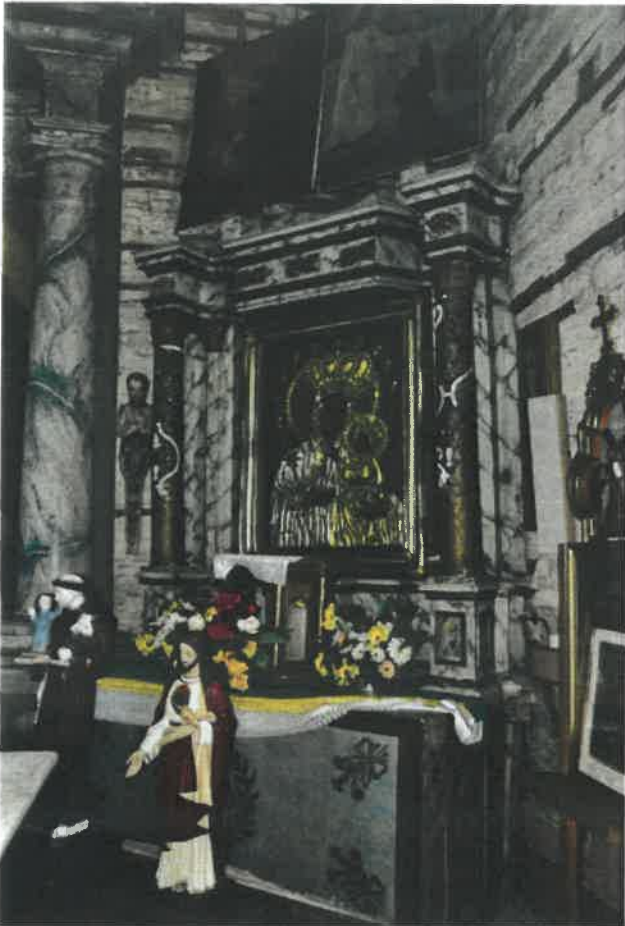
ołtarz boczny prawy (południowy)

3) ołtarz boczny prawy (południowy). Powstały w XIX w., o tradycjach renesansowych (np. ornament okuciowy na kolumnach – ornament ten wykonany jest z pasów płóciennych naklejanych na drewniana kolumnę) z obrazem Matki Boskiej częstochowskiej w drewnianej koszulce (złoconej i srebrzonej) pochodzącym prawdopodobnie z końca XVII w.. był to ołtarz dwukondygnacyjny. Obecnie szczyt ołtarza wraz ze zdobiącymi go pierwotnie rzeźbami jest niezachowany (zniszczony po pożarze). Ołtarz polichromowany ze złotymi kapitelami, elementami snycerskimi i złotymi pasami w formie ornamentu okuciowego kolumnami.

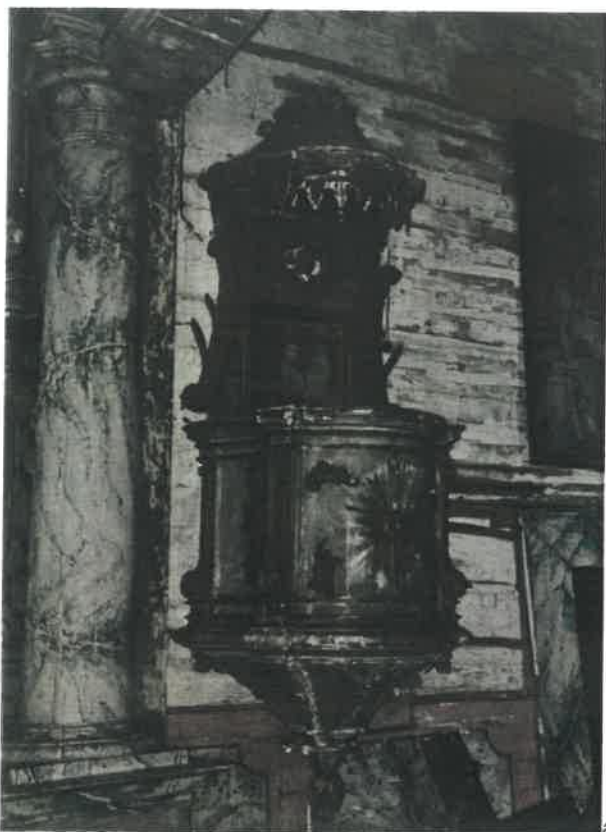
ambona

4) Ambona. Znajduje się na ścianie północnej prezbiterium. Powstała zaraz po 1756 r. Wejście na ambonę znajduje się z zakrystii. Korpus wykonany jest w kształcie trzech boków czworoboku opracowanych w formach wypukłych i wklęsłych. Część frontalna z płaskorzeźbionym, złożonym słońcem flankowana jest dwoma parami wolutowych pilastrów. Dolna część bogata profilowana, zwężająca się ku dołowi zakończona jest złożoną szyszką. W zaplecku ujętym palmetow-wolutowymi uszakami znajdują się drzwi z malowidłem przedstawiającym Chrystusa Miłosiernego. Powyżej rokokowo płaskorzeźbiony kartusz. Baldachim powtarza swą formę kształt korpusu (w dolnej części zakończony jest lambrekinem, w górnej formą stożkową, pierwotnie zwieńczoną wazonem). Ambona jest w całości polichromowana z licznymi złoceniami i srebrzeniami. W chwili obecnej kolorystyka ambony odbiega od kolorystyki ołtarzy jak też innych elementów wyposażenia.

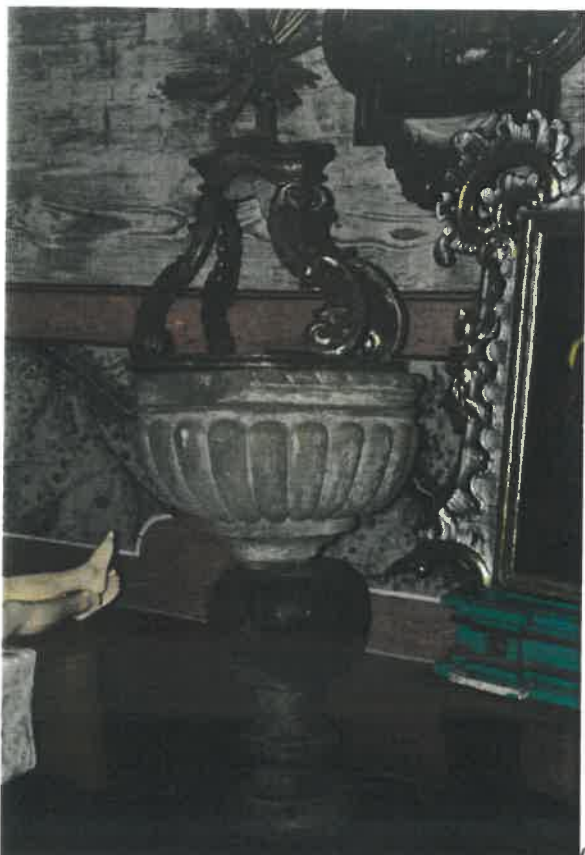
5) Chrzcielnica. Barokowa chrzcielnica zapewne z końca XVIII w. Obiekt niejednorodny stylistycznie, zbudowany z różnych materiałów: kamień (misa piaskowcowa) i drewno polichromowane (podstawa oraz ażurowa pokrywa złocena i srebrzona - srebro laserowane, zbliżona w stylistyce do snycerskich opracowań ołtarza północnego i ambony, pochodzi z 2 połowy XVIII w.).

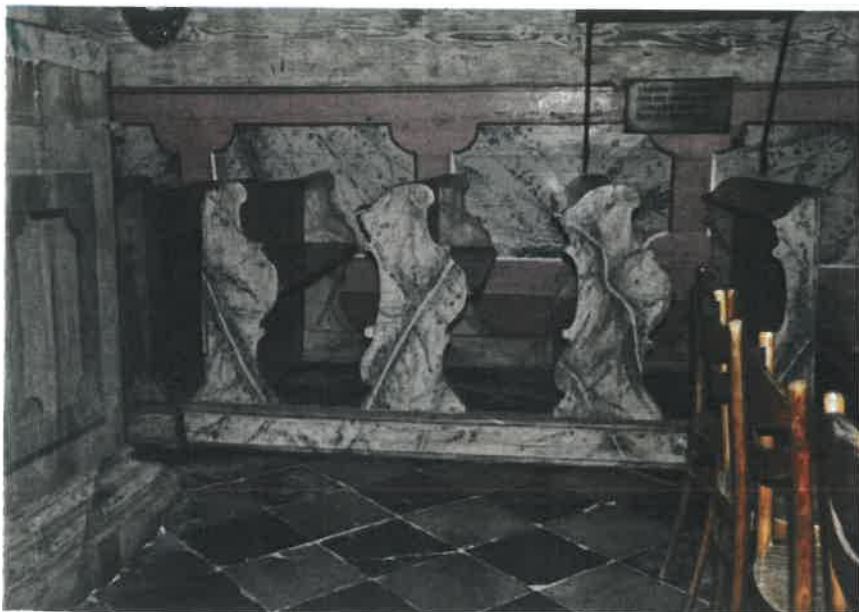
6) Ławki. Wykonane zostały prawdopodobnie w okresie wznoszenia kościoła, lub nieznacznie później (wskazuje na to forma ławek). Polichromia, prawdopodobnie późniejsza niż same ławki jest zbieżna estetycznie i technologicznie z polichromią zdobiącą kolumny, belkę tęczową i łuki między kolumnami, balustradę chóru, obramienia okien i drzwi, oraz dolną część polichromii ściennych (pas do wysokości około 1,5 m od podstawy); niebieski mazerunek – gruba i niezbyt starannie opracowana warstwa farby olejnej pochodzi prawdopodobnie z XIX w., ale można przypuszczać, że nawiązuje – odtwarza XVIII-wieczną dekorację.

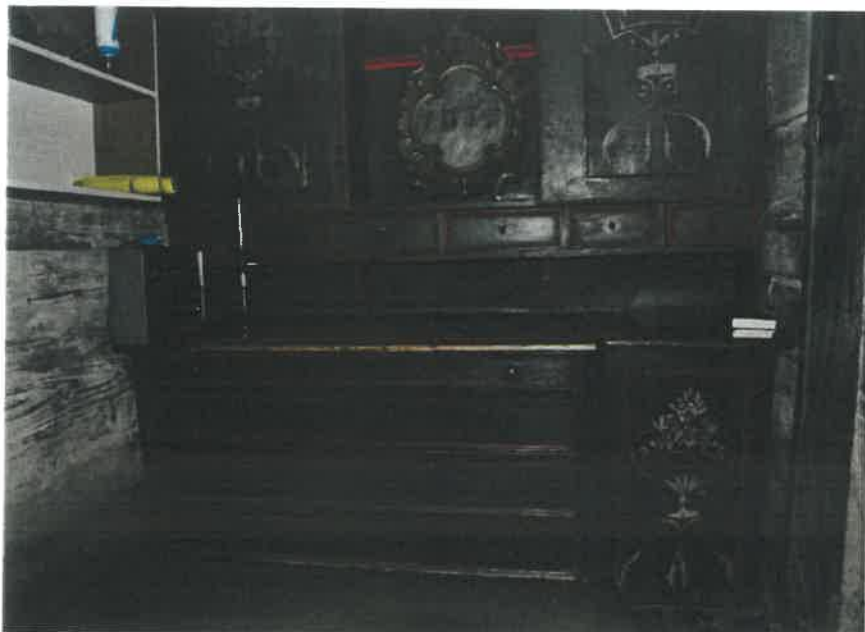
Komoda i szafka (w zakrystii)

7.1) komoda i szafka Pochodzą z 2 połowy XVIII w. wykonane w drewnie, malowanei ze złoceniem, pokryte stylizowanym ornamentem kwiatowym. Prawdopodobnie wykonane w tym samym okresie co oryginalna polichromia (zachowują pewną zbieżność stylistyczną).

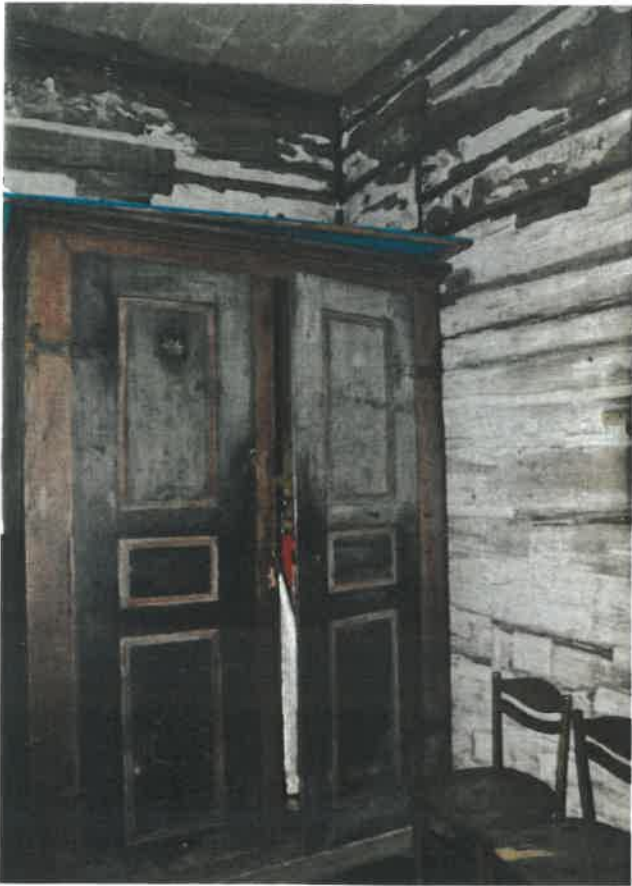
7.2) Szafa zakrystyjna powstała w 2 połowie XVIII ww. drewniana, malowana z przedstawieniami w prostokątnych polach Baranka Bożego, Kluczy Piotrowych oraz litrami T.C (w chili pisania programu bardzo słabo czytelne).

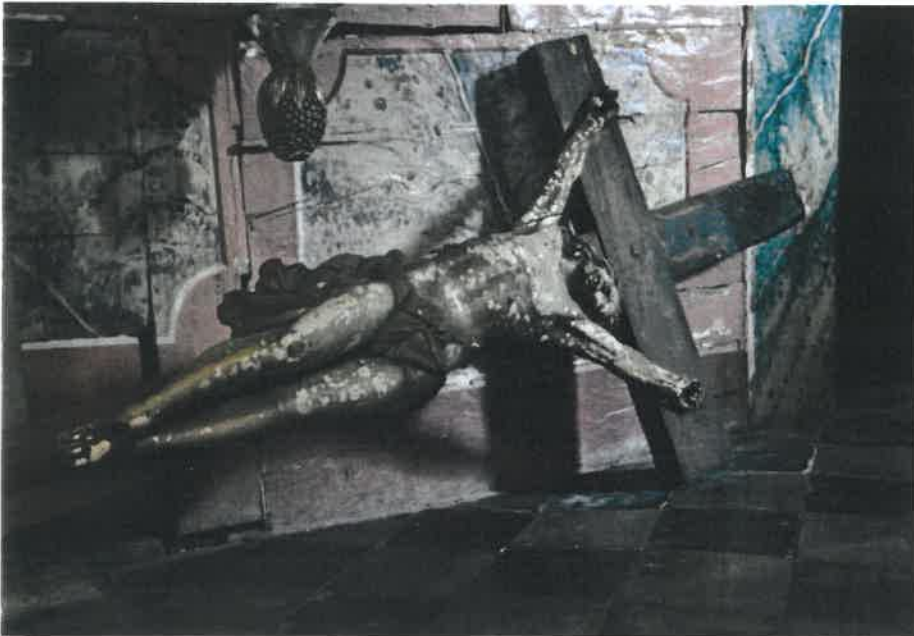
Drewniany krucyfiks z belki

8) Drewniany krucyfiks późnobarokowy, pochodzący z XVIII z belki tęczowej (obecnie leżący na podłodze).

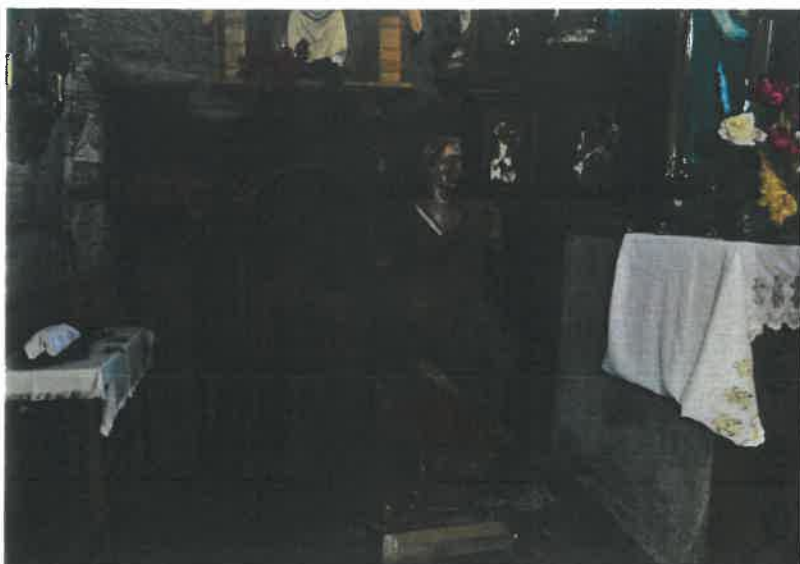
św. Weronika (obecnie ustawiona po stronie północnej ołtarza głównego)

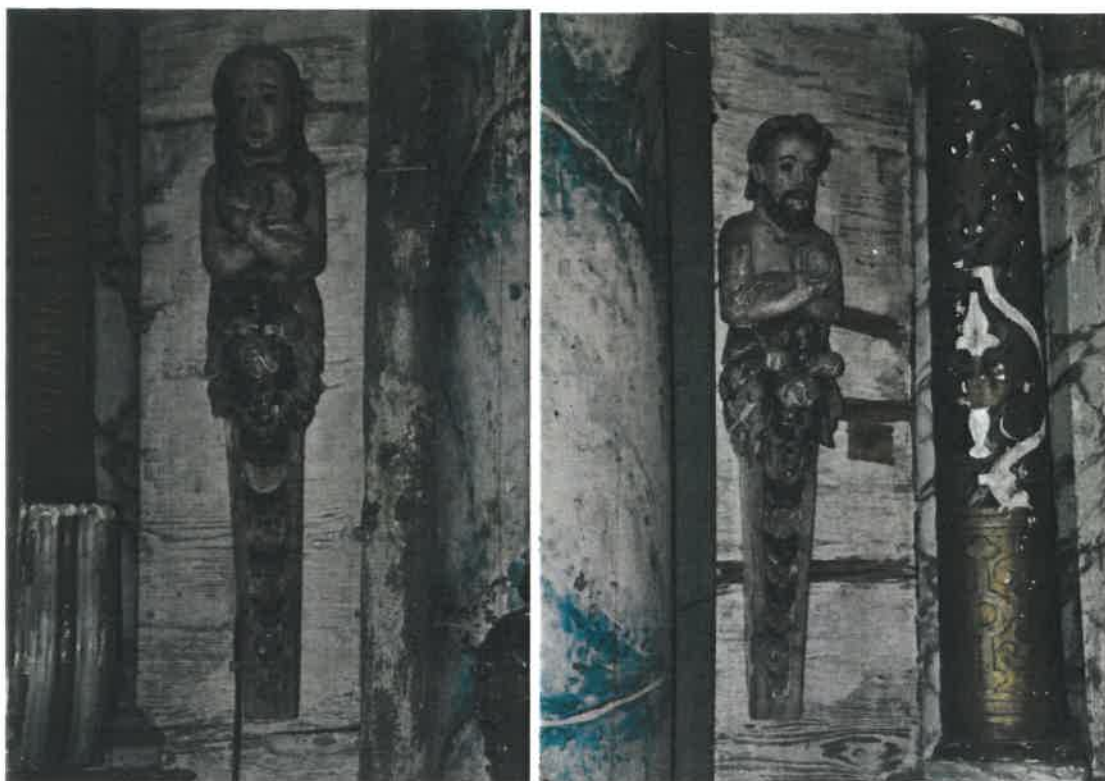
rzeźbione fragmenty dawnego ołtarza

10) rzeźbione fragmenty dawnego ołtarza. Są to dwie hermy ukazujące Ewę i Adama pochodzące z początku XVII w. (w stylistyce późnorennesansowej), polichromowane (polichromie zachowane są szczątkowo), drewno lipowe. Trzony pilastrów rozszerzające się ku górze zdobione ornamentem cekinowym przechodzą w przedstawienia Ewy i Adama – obie postacie ze skrzyżowanymi rękoma.

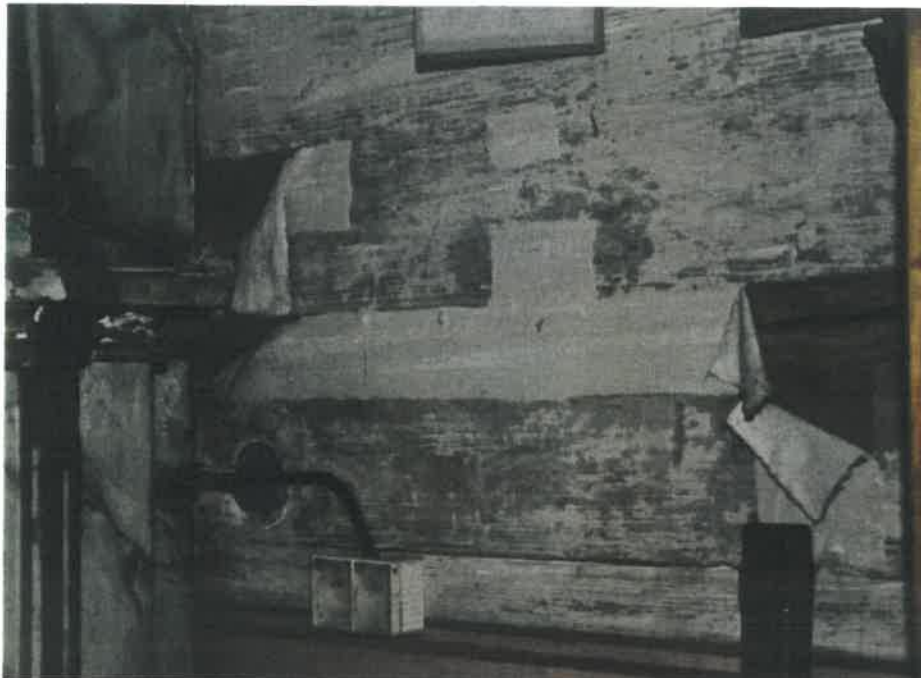
Polichromie starsze, wykonane o odmiennej technologii (możliwe, że temperowej lub kazeinowej) są zachowane w bardzo złym stanie. Podłoże – belki zrębowe posiadają wiele wzdłużnych spękań, a szczelność poszczególnych belek jest w wielu miejscach niezadawalająca. Zły stan zachowania ścian kościoła przekłada się na zły stan cienko opracowanej warstwy barwnej, która nie tylko powtarza zniszczenia podłoża, ale także wykazuje stosunkowo słabą kohezję do drewna. Widoczne są liczne ubytki i spęknięcia warstwy malarskiej. Widoczne są także bardzo liczne przetarcia warstwy malarskiej. Malowane ściany kościoła są zachowane także w bardzo złym stanie, a zniszczenia na nich występujące powtarzają zniszczenia opisane powyżej

Zniszczenia warstwy malarskiej ścian kościoła w widocznych próbach napraw za pomocą naklejania plóciennych pasów i instalacją elektryczną

5. Wykonanie prac o charakterze konserwatorsko-stolarskim: miejscowe wzmocnienie struktury podłoża, klejenie fragmentów drewnianego podłoża (uszkodzonych mechanicznie), flekowanie ubytków drewna, wklejenie uzupełnień związanych z koniecznością estetycznego opracowania całości w ubytki powstałe na skutek strukturalnych odkształceń całości obiektu, korekta starych uzupełnień podłoża, uzupełnienie mniejszych ubytków drewna kitem drzewnym Usunięcie wtórnych gwoździ.

Ad 5. Wykonanie fleków – uzupełnienie znaczących ubytków drewna. Zniszczenie powierzchni drewna wymaga w kilku miejscach flekowania. Fleki winny być wykonane w odpowiednio dobranym gatunku drewna – zgodnym z oryginałem Proponuje się wklejanie fleków na kleje oparte na POW. po usunięciu gwoździ należy położyć kity drzewne. W przypadku głębszych ubytków kity należy kłaść wielowarstwowo. Po założeniu koniecznym jest mechaniczne opracowanie powierzchni kitów. Możliwe jest zastosowanie kitów drzewnych rozpuszczalnikowych, przygotowanych przez konserwatora (np. na bazie paraloidu B72), lub fabrycznych dedykowanych do prac konserwatorskich.

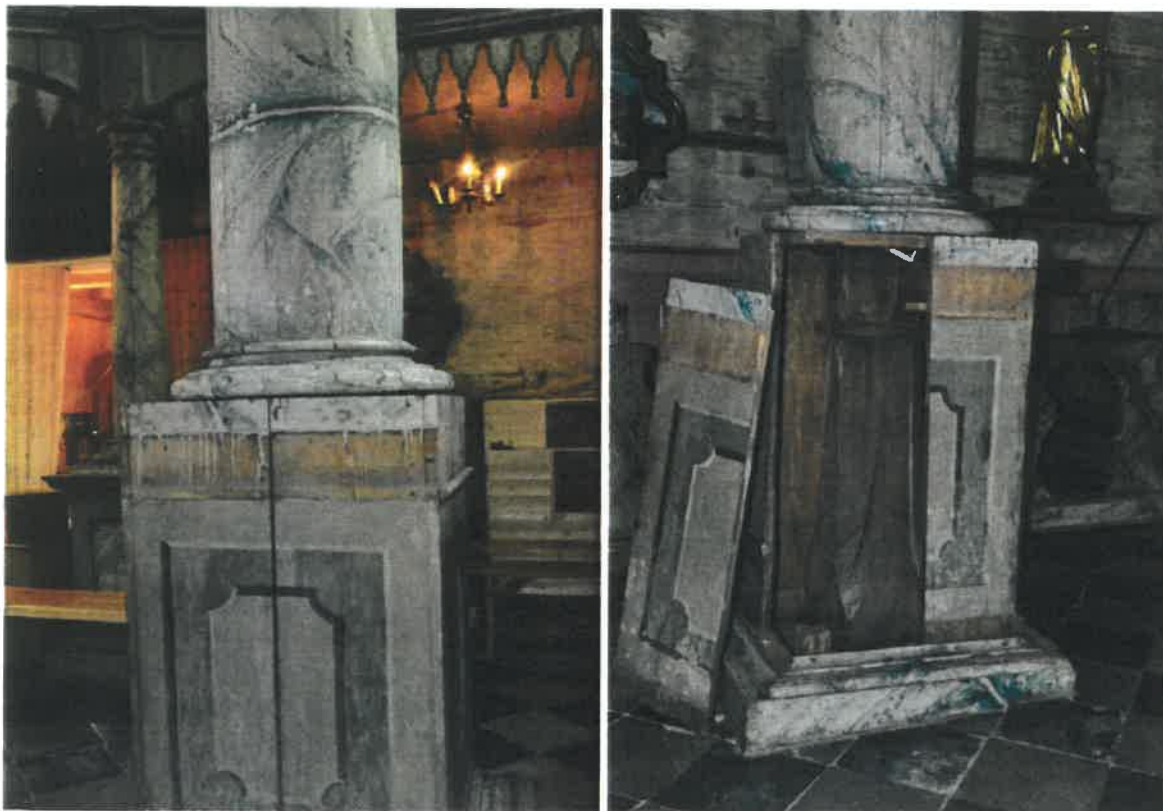
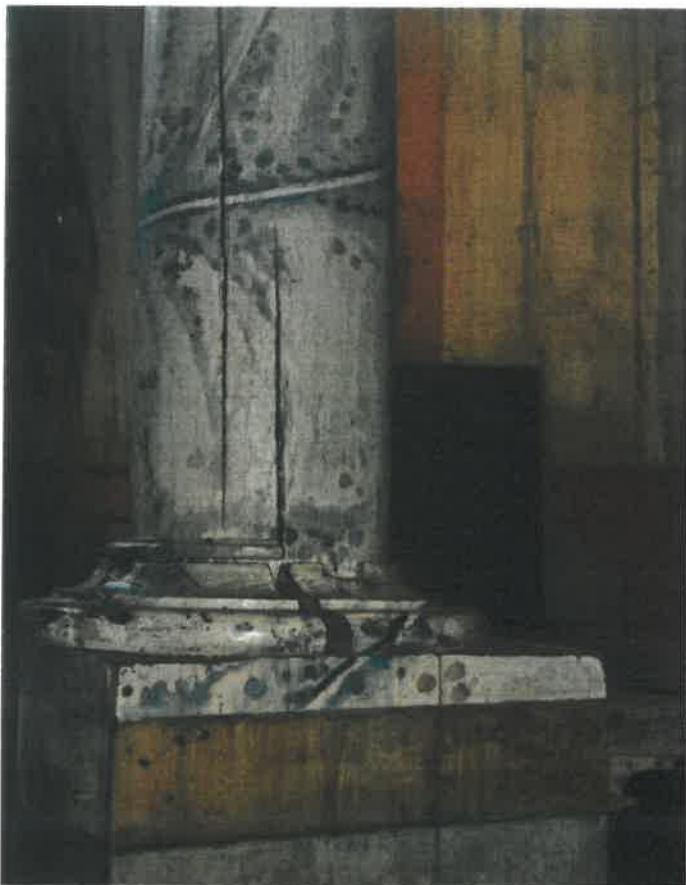
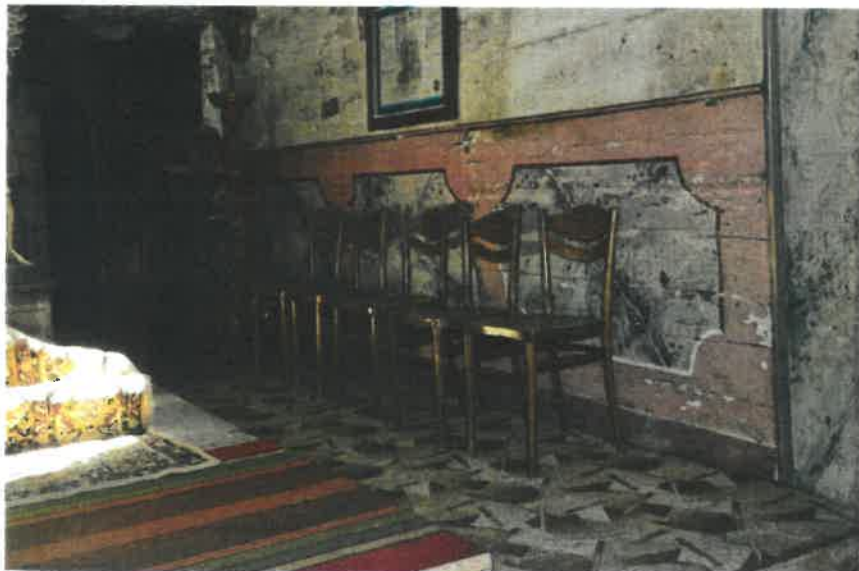
Stan zachowania polichromii jest bardzo zróżnicowany. Stosunkowo naj mniej zniszczone są fragmenty XIX wiecznych polichromii zdobiące, kolumny, belkę tęczową i łuki między kolumnami, balustradę chóru, obramienia okien i drzwi, oraz dolną część polichromii ściennych (pas do wysokości około 1,5 m od podstawy); niebieski mazerunek – gruba i niezbyt starannie opracowana warstwa farby olejnej wykazuje dobrą przyczepność do podłoża. Ubytki warstwy malarskiej i gruntu są stosunkowo nieznaczne i w pewien sposób „powtarzają” naturalną pracę drewnianego podłoża. Natomiast bardzo zniszczone są fragmenty elementów nośnych dla części tychże polichromii, szczególnie dotyczy to baz kolumn, gdzie w wielu zdegradowały się całkowicie łączenia stolarskie, brak jest również wielu profili ozdobnych. Podobnie w wielu miejscach trzony kolumn są bardzo spękane. Bardzo zniszczone są także głowice kolumn i łuki łączące kolumny zarówno samo drewno jak też polichromie.

Cztery zdjęcia ukazujące zniszczenia polichromii XIX w., oraz bardzo silne zniszczenia konstrukcyjne

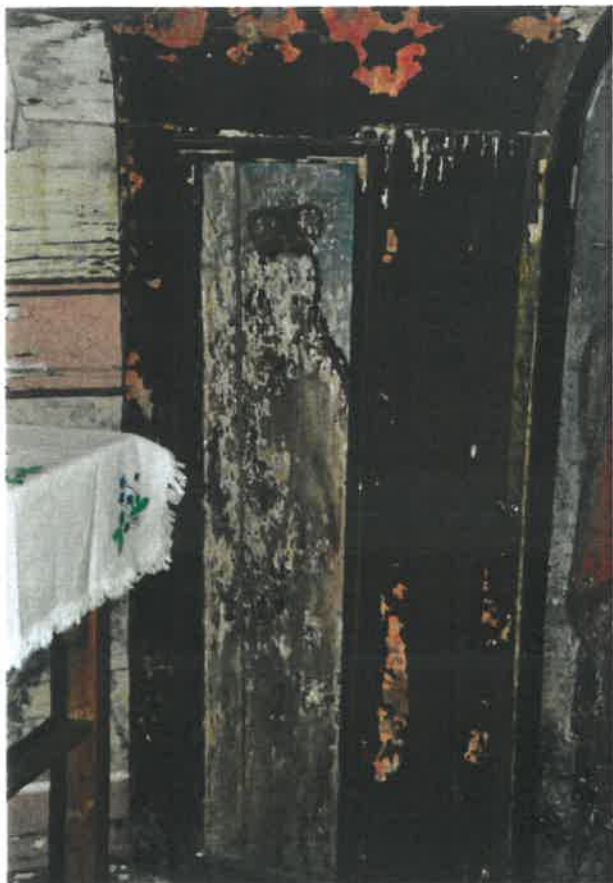
Obrazy na podłożu drewnianym na drzwiach są zachowane także w złym stanie, widoczne są odkształcenia podobrazia, w bardzo wielu miejscach widoczne są uszkodzenia mechaniczne- ubytki warstwy malarskiej wraz z gruntem i przetarcia warstwy barwnej. Zniszczenia w niektórych partiach są tak znaczne, iż trudnym jest odczytanie kompozycji.

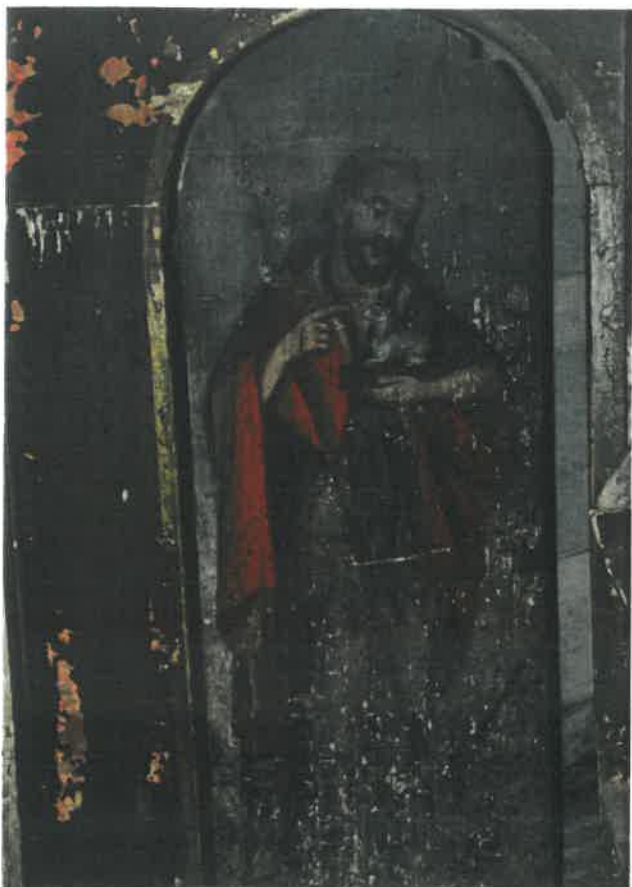
Zniszczone malowidła na bramkach ołtarza głównego

- Wykonanie dezynfekcji obiektów
- Oczyszczenie lic malowideł z zanieczyszczeń
- Flekowanie większych ubytków drewna
- Położenie i opracowanie powierzchni kitów drzewnych
- Ewentualne usunięcie wtórnych werniksów i przemalowań
- Położenie i opracowanie powierzchni kitów kredowo – klejowych
- Położenie werniksów pośrednich
- Wykonanie retuszu warstw malarskich
- Zabezpieczenie końcowe

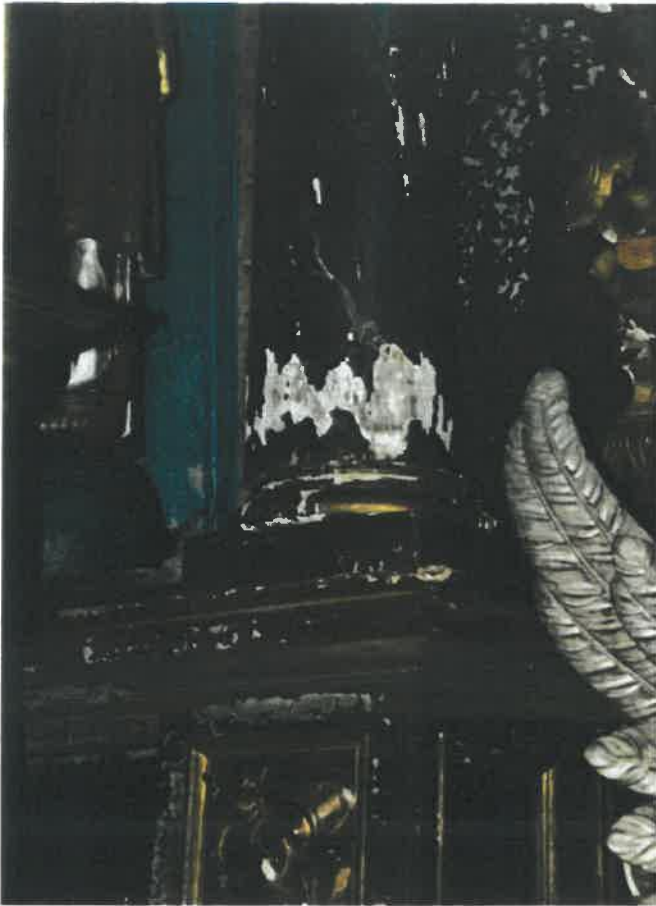
ołtarz główny (widoczne ubytki warstwy malarskiej i gruntu na kolumnie, widoczne zniszczenia złocień) w ubytkach widoczna prawdopodobnie oryginalna warstwa barwna

- oczyszczenie powierzchni pozłoty
- usunięcie starych, nieoryginalnych, błędnie opracowanych złocień
- podklejenie oryginalnych warstw technologicznych
- położenie i opracowanie powierzchni kitów kredowo – klejowych (po uprzednim opracowaniu drewnianego podłoża (uzupełnieniu ubytków)
- położenie odpowiednich pulmentów (pod mat i poler)
- położenie pozłoty (retusz, lub rekonstrukcja) w odpowiedni dobranej technologii (na mat i poler) uwzględniającej oryginalnie użyte metale i techniki

Ad. 5.19. Prace pozłotnicze. Zakłada się konieczność chemicznego oczyszczenia oryginalnej pozłoty, a następnie podklejenia warstw technologicznych oryginału (możliwa jest konieczność jednoczesnego prowadzenia obu zabiegów), położeniu i mechanicznym opracowaniu kitów kredowo – klejowych w miejscach ubytków, i wielowarstwowym nakładaniu odpowiednio dobranych pulmentów (w zależności od zamierzonego efektu końcowego – mat lub poler). W zależności od stopnia zniszczeń należy wykonać retusz pozłoty, lub też rekonstrukcję (rekonstrukcja w takim wypadku będzie prawdopodobnie bardziej odpowiednia dla czynnej Świątyni). Koniecznym jest używanie tylko i wyłącznie metali szlachetnych – złoto płatkowe, złoto w proszku, srebro płatkowe, srebro w proszku. W przypadku srebrzeń koniecznym jest zabezpieczenie całej powierzchni np.

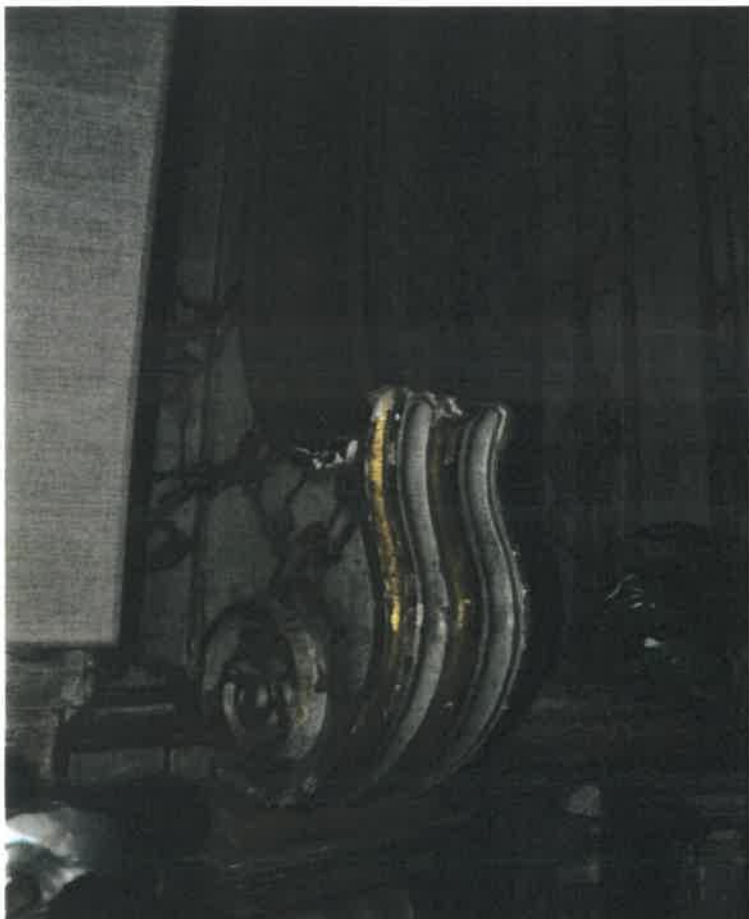
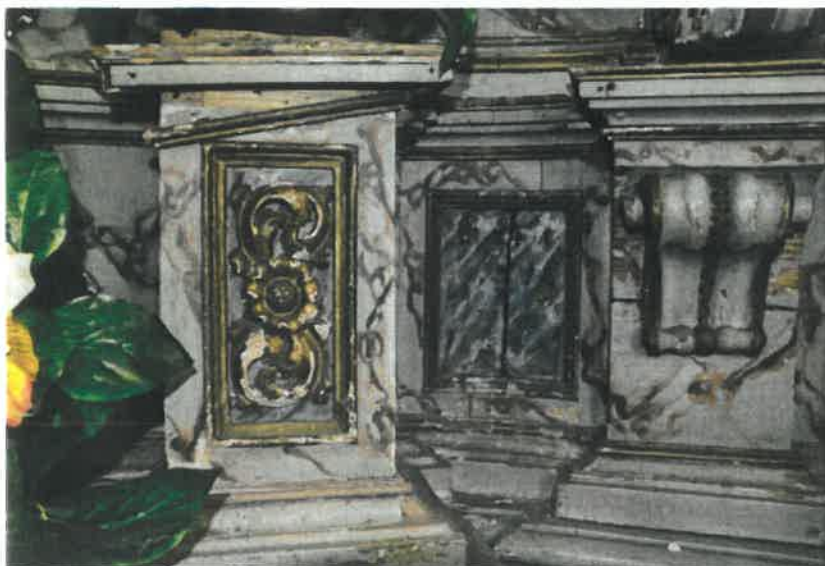
Ołtarz zachowany jest w bardzo złym stanie. Przede wszystkim zachodzi uzasadnione podejrzenie, że naruszona jest w wielu miejscach konstrukcja nośna nastaw ołtarzowych. W wielu miejscach widoczne są bardzo liczne zniszczenia łączy stolarskich. Część płyt nie ma jakichkolwiek powiązań stolarskich z konstrukcją. Wiele drobnych elementów ozdobnych, takich jak profilowane listwy, czy też elementy snycerskie nie zachowały się do chwili obecnej (brak). Widoczne są ślady żerowania drewnojadów. Ołtarz pokryty jest warstwą prawdopodobnie wtórnej olejnej farby (jednakże w miejscach ubytków nie stwierdzono wtórnych warstw barwnych, wyjątek stanowią pulmenty widoczne spod warstwy farby w miejscach gdzie obecnie nie ma złocień), z licznymi złoceniami i srebrzeniami elementów snycerskich. Warstwa farby, w wielu miejscach wykazuje brak kohezji z bezpośrednim podłożem, w wielu miejscach widoczne spękania tejże warstwy barwnej i liczne mechaniczne uszkodzenia. Całość powierzchni jest zabrudzona. Dodatkowe zniszczenia są spowodowane miejscowo prowadzoną instalacją elektryczną. Widoczne są też ślady po gwoździach, prawdopodobnie służących wcześniej do miejscowej dekoracji ołtarza. Złocenia i srebrzenia zachowane są w złym stanie, widoczne

są liczne ubytki warstwy pozłoty i dość grubego gruntu, występują także znaczne spękania pozłoty i gruntu, jak też przetarcia metalu (widoczny jest w wielu miejscach pulment). Część „złoceń” opracowanych jest za pomocą brązu pozłotniczego – możliwe, że wtórnie. Srebrzenia są pociemniałe. W ołtarzu stwierdzono niewielkie skupiska występowania drewnojadów. Obrazy olejne, stanowiące integralną część ołtarza są podobnie, jak i sam ołtarz mocno zniszczone. Obrazy pokryte są warstwą pożółkłego werniksu, z dość licznymi ubytkami i przetarciami warstwy malarskiej. podobrazia płócienne wykazują pewne odkształcone. Nie stwierdzono przemalowań obrazów.

Zniszczenia w ołtarzu bocznym –

północnym (widoczne zniszczenia złocień. Konstrukcji ołtarzowej i elementów zdobniczych – profilowane listwy

- oczyszczenie powierzchni pozłoty
- usunięcie starych, nieoryginalnych, błędnie opracowanych złocień
- podklejenie oryginalnych warstw technologicznych
- położenie i opracowanie powierzchni kitów kredowo – klejowych (po uprzednim opracowaniu drewnianego podłoża (uzupełnieniu ubytków)
- położenie odpowiednich pulmentów (pod mat i poler)
- położenie pozłoty (retusz, lub rekonstrukcja) w odpowiedni dobranej technologii (na mat i poler) uwzględniającej oryginalnie użyte metale i techniki

Ad. 5.19. Prace pozłotnicze. Zakłada się konieczność chemicznego oczyszczenia oryginalnej pozłoty, a następnie podklejenia warstw technologicznych oryginału (możliwa jest konieczność jednoczesnego prowadzenia obu zabiegów), położeniu i mechanicznym opracowaniu kitów kredowo – klejowych w miejscach ubytków, i wielowarstwowym nakładaniu odpowiednio dobranych pulmentów (w zależności od zamierzonego efektu końcowego – mat lub poler). W zależności od stopnia zniszczeń należy wykonać retusz pozłoty, lub też rekonstrukcję (rekonstrukcja w takim wypadku będzie prawdopodobnie bardziej odpowiednia dla czynnej Świątyni). Koniecznym jest używanie tylko i wyłącznie metali szlachetnych – złoto płatkowe, złoto w proszku, srebro płatkowe, srebro w proszku. W przypadku srebrzeń koniecznym jest zabezpieczenie całej powierzchni np. Paraloid B72.

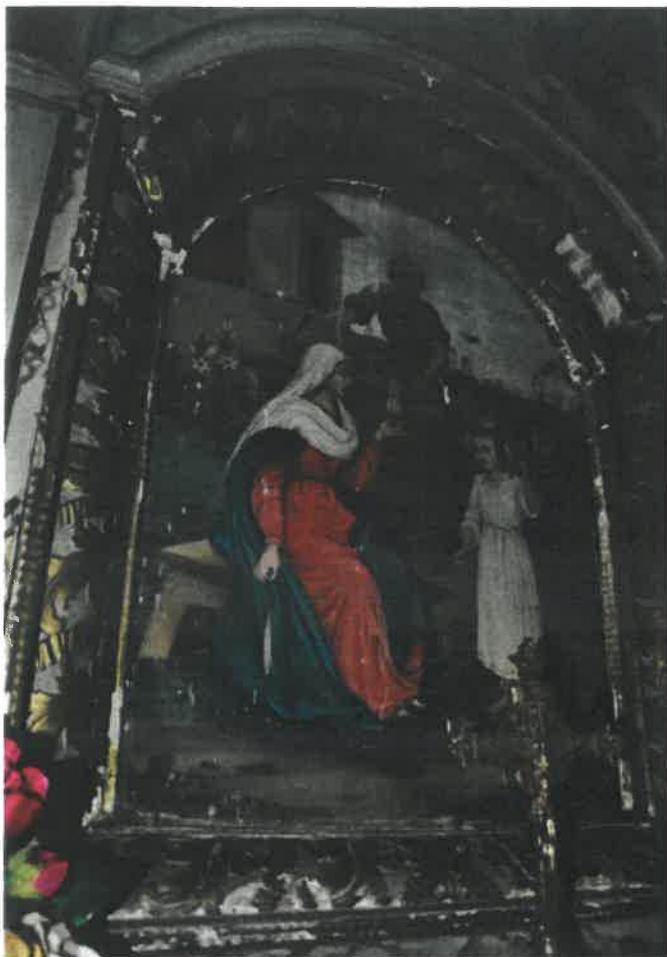
obraz św. Rodzina w ołtarzu północnym z widoczną
 iuszczącą się warstwą malarską, widoczne są także pofałdowania podobrazia

- Demontaż obrazów
- Wstępne oczyszczenie obrazów i podklejenie osypujących się warstw malarskich
- Zdjęcie obrazów ze starych krosień
- Oczyszczenie odwroci
- Wykonanie dezynfekcji obiektów
- Oczyszczenie lic obrazów z zanieczyszczeń
- Usunięcie pożółkłego werniksu
- Prostowanie powierzchni obrazów
- Ewentualna całościowa konsolidacja warstw technologicznych
- Ewentualne wykonanie dublaży
- Ewentualne usunięcie przemaalowań
- Położenie i opracowanie powierzchni kitów kredowo – klejowych
- reperacje lub wykonanie nowych krosień i naciągnięcie obrazów na nowe krosna
- położenie werniksów pośrednich
- Wykonanie retuszu warstw malarskich
- Werniksowanie końcowe

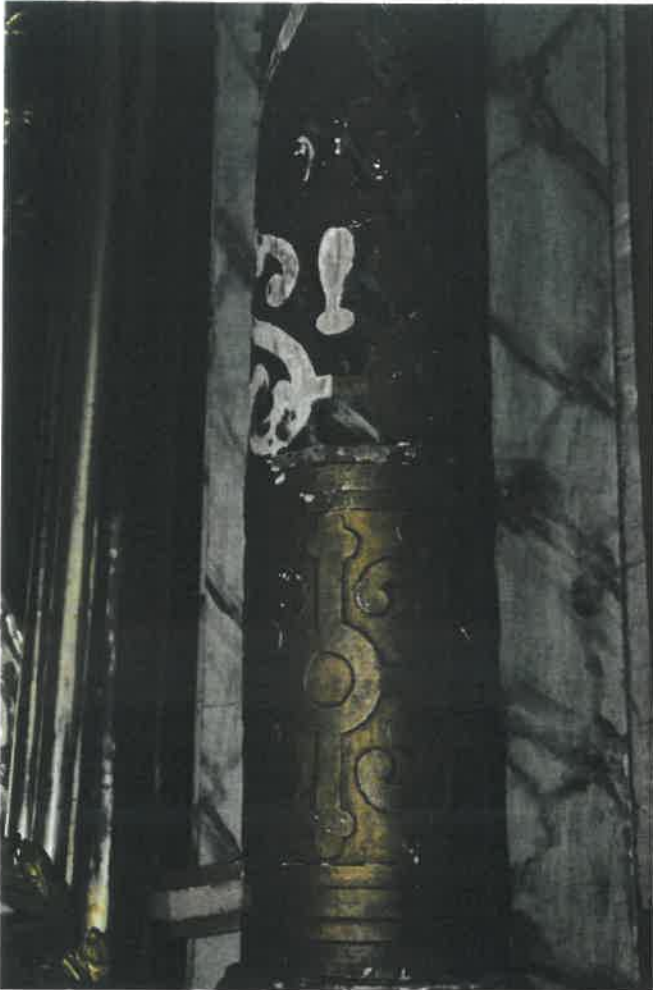
ołtarz południowy. Widoczne zniszczenia kolumn (pasów płótna imitujących relief), a także ubytki złocień i warstwy malarskiej.

- położenie i opracowanie powierzchni kitów kredowo – klejowych (po uprzednim opracowaniu drewnianego podłoża (uzupełnieniu ubytków)
 - położenie odpowiednich pulmentów (pod mat i poler)

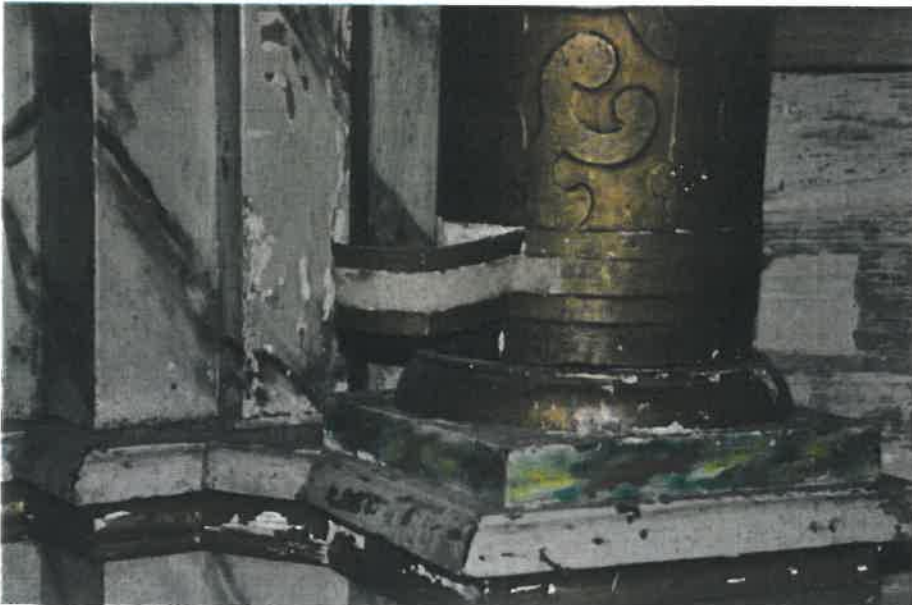
ołtarz południowy j.w., a także ubytki złocień i warstwy malarskiej

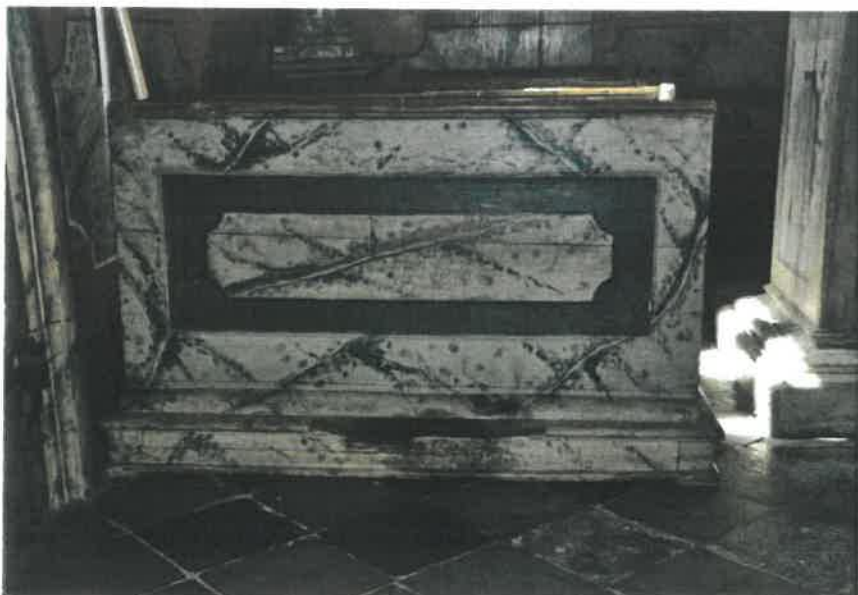
ubytki i spękania ubytki nie zakłócają w sposób bardzo rażący odbioru całości zabytku. Widoczne są nieliczne ślady żerowania drewnojadów.

Front ławki z widocznymi

zniszczeniami drewna i polichromii w dolnej partii obiektu

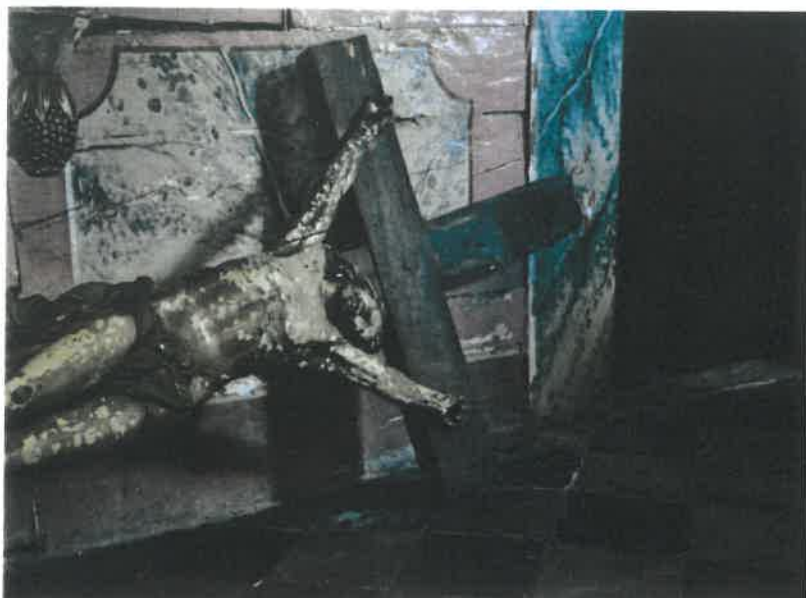
zniszczenia warstwy malarskiej)

stan zachowania krucyfiksu (widoczne

- położenie i opracowanie powierzchni kitów kredowo – klejowych (po uprzednim opracowaniu drewnianego podłoża (uzupełnieniu ubytków)
 - położenie odpowiednich pulmentów
